Förstudierapport, stambyte/stamrenovering

Kv. ~~11111111~~ på ~~1111111111/1111~~

Krister Sävström
Borgström Projekt AB

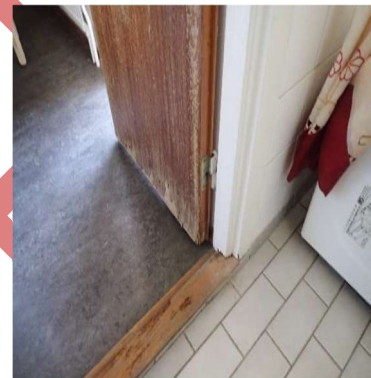
Dörröppningarna och fönster i badrummen ligger i anslutning till duschplatserna varför det uppstått skador på dörr, foder, karmar och fönster på grund av stänk och ånga från duschen.

Förslagsvis ändras planlösningen vid ett stambyte så att dörrar och fönster ej längre hamnar i duschplats dvs. våtzon 1.

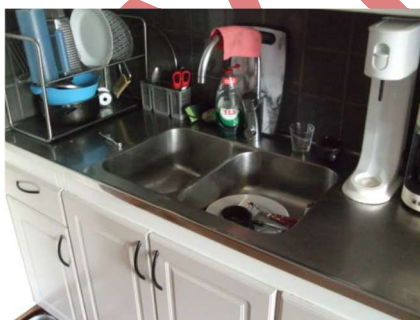
Tappvatten- och avloppstammar är förlagda i rörslits/installationsvägg som ryggar med WC vilket underlättar eventuellt stambyte då ingen rivning i köket behöver utföras för åtkomst till stammen. Vad gäller vatten och avloppstammarna för kök/Wc är också de helt förbrukade.

Nya blandare för att minska risk med VVC-temp.

Snickerier och diskbänk kan behållas då skicket i de flesta fall verkar godkänt.

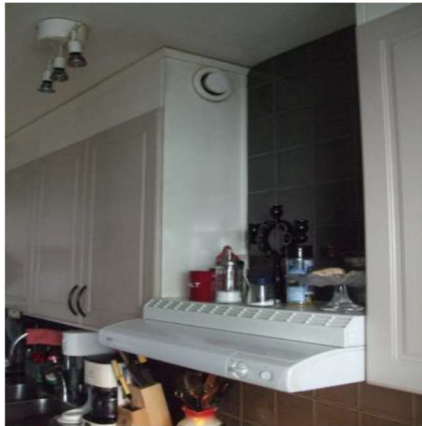
Vertikala kanaler från kök och badrum är i många fall ej inspekterbara. Dock har godkänd OVK kunnat erhållas så sent som 2019 vilket indikerar att ytterligare åtgärder inte är brådskande.

Tilluft i lägenhet verkar tas genom ytterväggsgaller i fasad.

Kontrollventiler inom badrum och kök kan bibehållas.

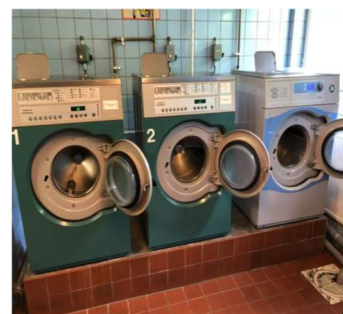
Tvättstugans maskiner är av olika årsmodeller men dock i godtagbart skick.

Tätskikt med brunnar, rör och dyligt är gammalt och slitet.

Ventilation i tvättstugan bör ses över, då endast ett ytterväggsgaller ombesörjer tvättstugan med uteluft, vilket är alldeles för lite. Kompletteras med ytterligare don.

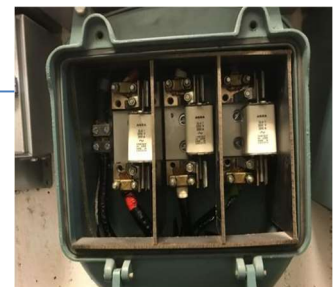
Inom elrum i KV byts befintlig huvudfördelningscentral till en ny huvudfördelningscentral (servis). Befintliga knivsäkringslådor saknar beröringsskydd och bör bytas pga. elsäkerhet.

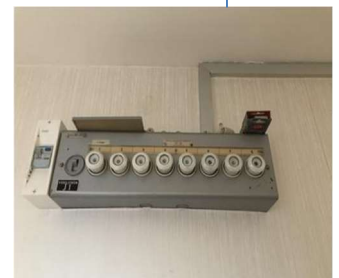
Inom elrum, tvättstuga, UC och garage byts befintliga gruppcentraler mot nya normkapslade gruppcentraler med inbyggd automatik. För tvättstuga blir det en ny placering av central, från utanför till inom tvättstugan.

Också inom lägenheter byts befintliga gruppcentraler mot nya normkapslade 3-fas (gäller ej nybyggda lägenheter).

I skyddsrum byts befintlig gruppcentral mot ny låsbar normkapslad central med förreglingar enligt gällande regler.

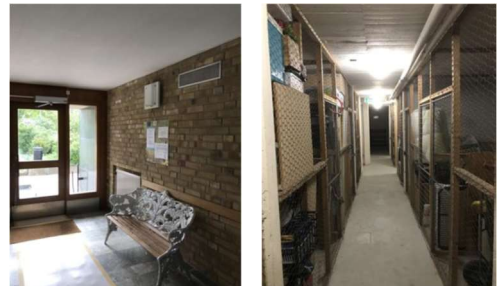
Entréer förses med tavelbelysning på infotavlan som tänds tillsammans med ytterbelysningen (skymningsrelä).

Trappor, entréer och garage förses med ljusarmaturer försedda med korridorfunktion (ingen närvaro, ljusarmaturen lyser med 10 %)
